## Points importants

## Le moniteur défibrillateur semi-automatique (MDSA) est-il toujours à vue et facile d'accès?

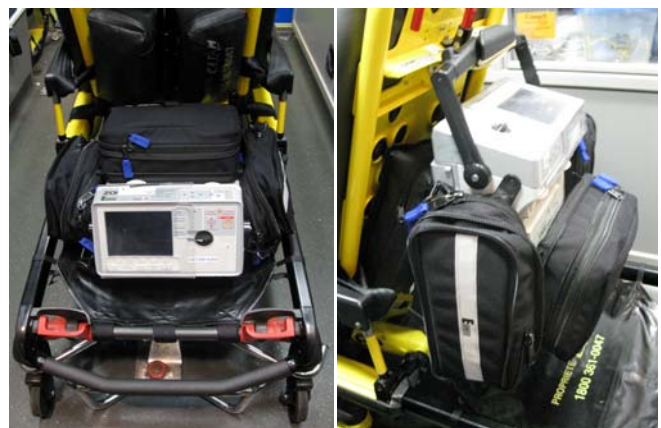
Installation du MDSA de façon non sécuritaire en cas d'impact du véhicule ambulancier et hasardeuse pour la surveillance clinique du patient. Cette façon de faire ne permet pas de voir l'écran et d'entendre les alarmes sonores du MDSA. De plus, l'accès au MDSA est compliqué.

Le MDSA, ainsi que son écran, doivent être visibles et faciles d'accès en tout temps dans l'ambulance. L'installation du MDSA derrière la tête de la civière lors du transport du patient vers l'hôpital est à proscrire. Enfin, comme toutes les pièces d'équipement dans l'ambulance, il est impératif que le moniteur soit arrimé sécuritairement.<sup>1</sup>

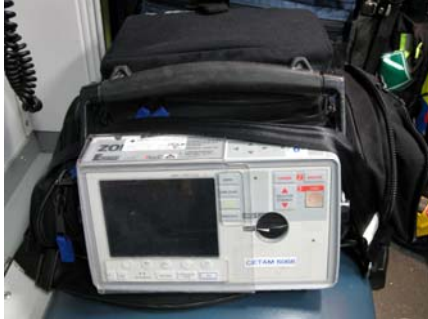
Exemple d'arrimage sécuritaire du MDSA sur le grand banc avec une ceinture de sécurité, du côté des portes arrière de l'ambulance. En cas d'impact frontal, le MDSA n'est pas situé entre le technicien ambulancier paramédic et le filet de sécurité. Cette façon de faire permet un accès facile et une surveillance constante du patient via l'écran du MDSA.
